## Технический бюллетень

Известная проблема подвески на автомобилях Audi R8 ведет за собой разрушение рычага(ов) в движении и как следствие потери управляемости автомобиля.

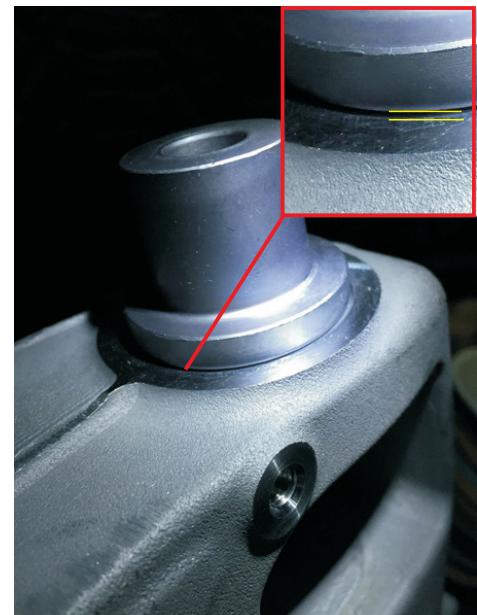
Втулки могут быть не до конца запрессованы в поворотный кулак. Если не установить втулку до ее ограничения, то в процессе эксплуатации она встанет на место под весом автомобиля сдвинув болт в сторону. Тем самым ослабив гайку что приведет к самопроизвольному раскручиванию подвески и аварийной ситуации.

На изображении справа желтым маркером указан место которое нужно проверить перед установкой новых элементов подвески. Зазора быть не должно!

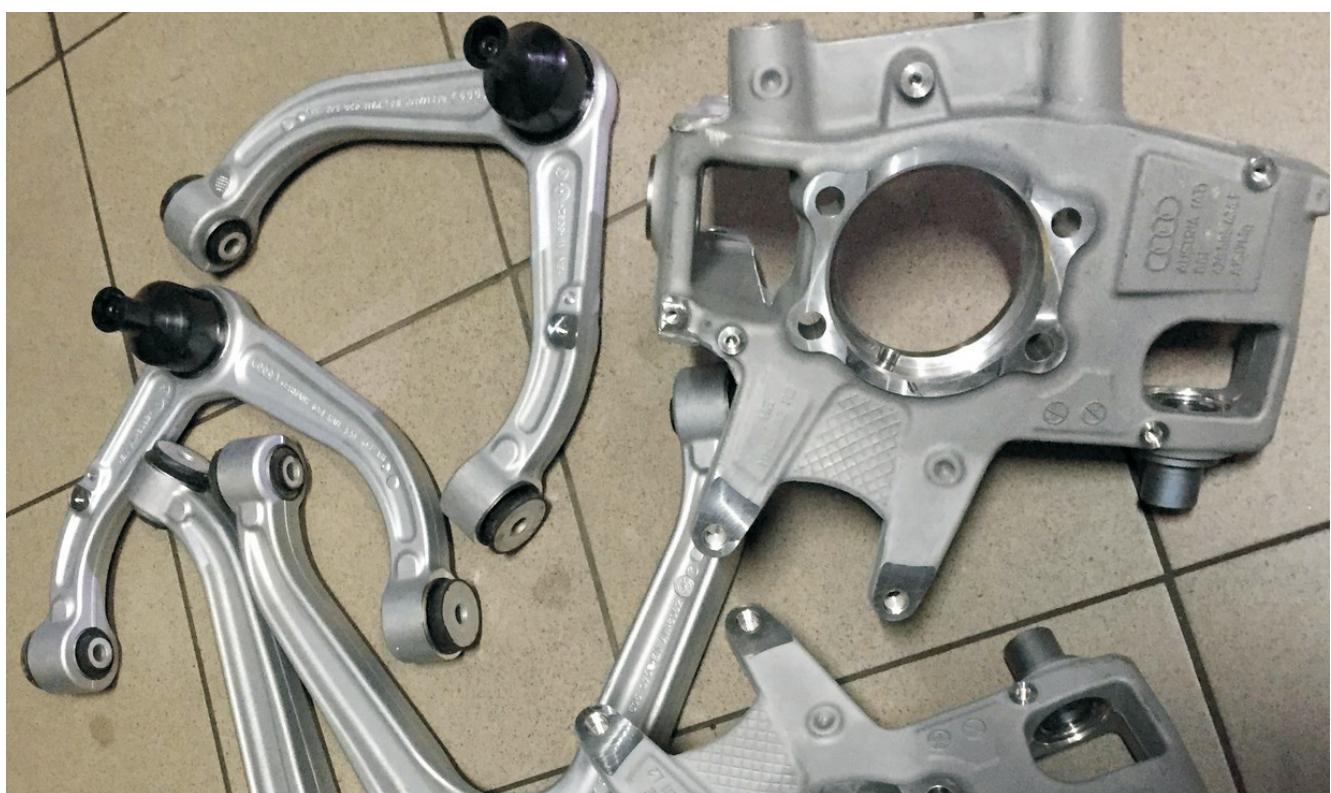
На автомобилях Audi R8 V8 4.2 установлены рычаги с 12 мм шаровыми шарнирами, при даже не значительных пробегах особенно при трековой эксплуатации шаровой болт ломается и колесо причиняет значительных вред колесной нише.

На автомобилях более поздних годов выпуска с двигателями V10 эти элементы были усовершенствованы, на них стали применяться соединения диаметром 14 мм. Компания Рейспорт рекомендует заменить все рычаги с поворотными кулаками на модифицированный вариант.
