## Технический бюллетень

Известная проблема подвески на автомобилях Audi R8 ведет за собой разрушение рычага(ов) в движении и как следствие потери управляемости автомобиля.

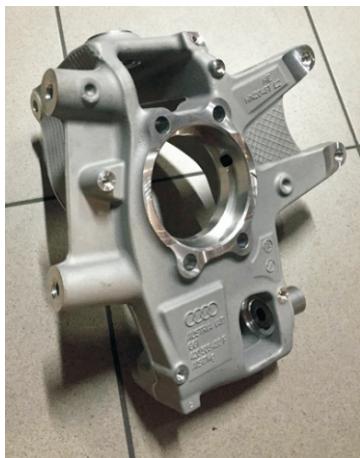
На автомобилях Audi R8 V8 4.2 установлены рычаги с 12 мм шаровыми шарнирами, при даже не значительных пробегах особенно при трековой эксплуатации шаровой болт ломается и колесо причиняет значительных вред колесной нише.

Втулки могут быть не до конца запрессованы в поворотный кулак. Если не установить втулку до ее ограничения, то в процессе эксплуатации она встанет на место под весом автомобиля сдвинув болт в сторону. Тем самым ослабив гайку что приведет к самопроизвольному раскручиванию подвески и аварийной ситуации.

На изображении справа желтым маркером указан место которое нужно проверить перед установкой новых элементов подвески. Зазора быть не должно!

На автомобилях более поздних годов выпуска с двигателями V10 эти элементы были усовершенствованы, на них стали применяться соединения диаметром 14 мм. Компания Рейспорт рекомендует заменить все рычаги с поворотными кулаками на модифицированный вариант.

**При замене поворотных кулаков будьте внимательны!**
